シックハウス 一般住宅(新築・W邸)

新築の一般住宅(W様宅)のリビングと和室にエアープロット施工しました。それぞれの部屋のホルムアルデヒドを施工前、施工後(10日後)の各データを取りました。

シックハウス 一般住宅(新築)

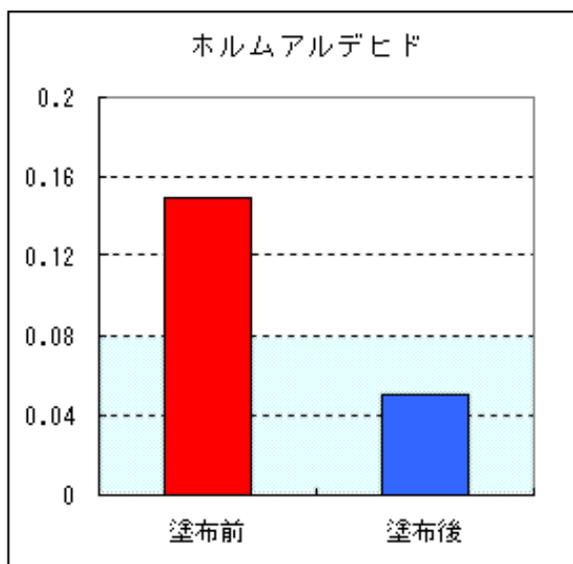
■リビング■

測定物質	エアープロット 塗布前		エアープロット 塗布後
リビング	0.15ppm	⇒	0.05ppm
和室	0.17ppm	⇒	0.05ppm

結果：ホルムアルデヒドはリビング・和室とも基準値以上の数値でしたが、基準値以下に下がりました。
